# Besiktningsprotokoll

Anticimex Överlåtelsebesiktning av småhus - nivå 1

| Funtabo 1:2 | |

| 2026-07-22 | 69831920 |

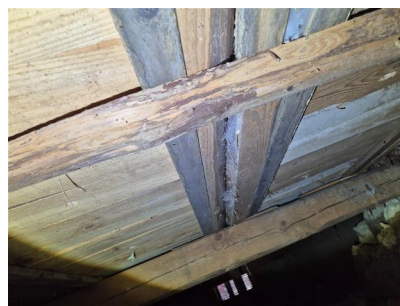
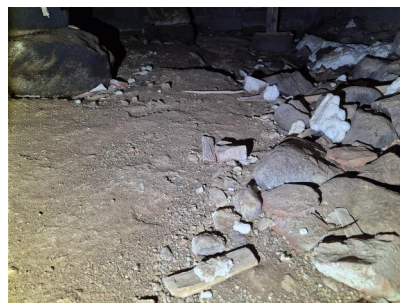
Krypgrund är en riskkonstruktion.

Uteluftsventilerade krypgrunder med bjälklag av organiskt material har ofta fuktskador på grund av naturlig fuktpåverkan. Detta kan resultera i mikrobiella skador (angrepp av mikroorganismer) och, i värsta fall, rötskador. Mikrobiell lukt kan då spridas till boendemiljön.

Organiskt material förekommer på marken.

Det finns även fogskum i grunden. Detta har kommit efter att bjälklaget isolerades.

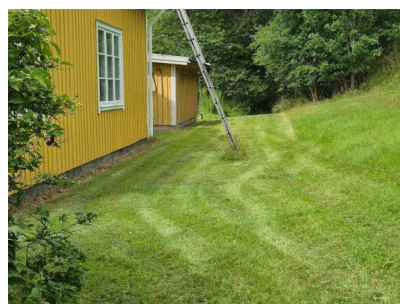
Marken lutar mot huset.

Detta innebär en ökad fuktbelastning mot grunden vilket i sin tur kan orsaka fuktskador i huset.

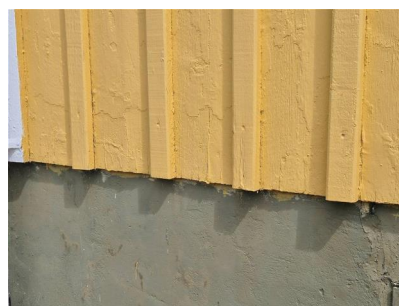
Enstaka panelbrädor har mindre rötskador.  
Fasadpanelen är i behov av målning/underhåll.

Fasadbeklädnad och träkonstruktioner där målningsbehov finns riskerar att få fukt- och rötskador på grund av sämre vattenavvisande förmåga. För att öka livslängden på fasadbeklädnaden rekommenderas målning och underhåll. I samband med ommålning rekommenderas att de rötskadade panelbrädorna byts ut.

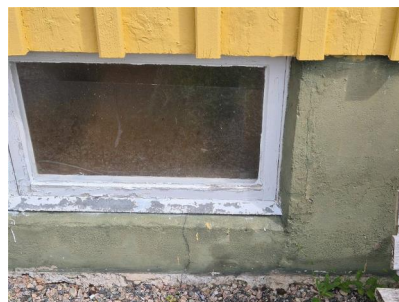
Fönster är i behov av målning/underhåll.

Fönsterbågar och fönsterkarmar där målningsbehov finns riskerar att få fukt- och rötskador på grund av sämre vattenavvisande förmåga.

För att öka livslängden på fönster rekommenderas målning och underhåll.

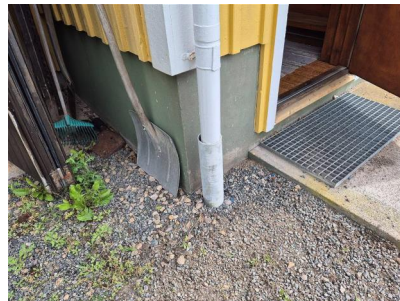
Lövsilar finns inte.

När det saknas lövsilar så finns det risk att det blir stopp i dagvattenledningen.

För att hindra stopp i dagvattenledningar rekommenderas komplettering av lövsilar.

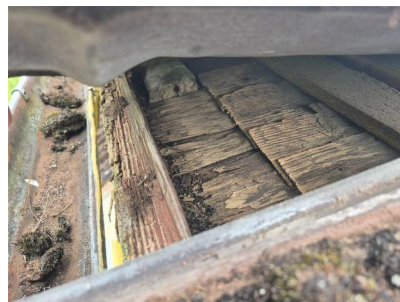
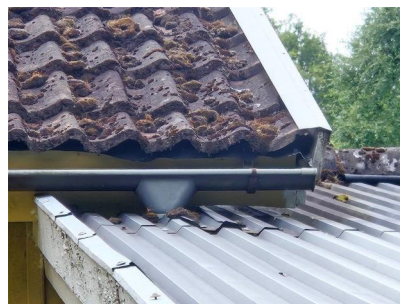
Yttertaket är äldre.

Takpannor, plåtdetaljer och underlagspapp har enligt vår bedömning en begränsad livslängd. Eftersom husets taktäckning är äldre har det ett minskat motstånd mot vatteninträngning. Detta i sin tur kan leda till fuktskador på träläkt och vidare ner i underliggande konstruktioner.

Mosspåväxt finns på takpannor.

Mossa som växer på taket kan leda till att taktäckningen har ett minskat motstånd mot vatteninträngning. Detta i sin tur kan leda till fuktskador på träläkt och takkonstruktionen vilket kan resultera i mikrobiella skador (angrepp av mikroorganismer).

Underlagstaket under pannorna på det ursprungliga huset består av äldre sticker.

Samma pannor förekommer på tillbyggnaden. Där ligger en gummiduk under pannorna.

Takavvattningen går igenom taket på garaget och är inbyggt i fasaden. Vid eventuellt läckage ökar risken för fukt i konstruktionen.

För att öka livslängden på taket rekommenderas att mossan tas bort från takpannorna.

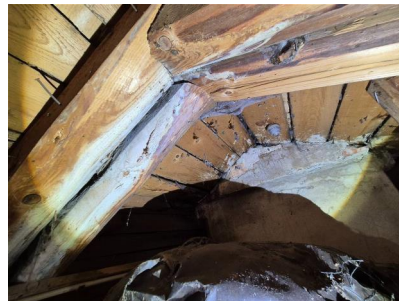
Underlagstaket har fuktfläckar.

Fuktfläckar kan bero på olika saker, och kan vara ett tecken på en tidigare eller ett pågående läckage.

Oklart om detta är pågående eller om det uppkom innan de nya pannorna lades dit.

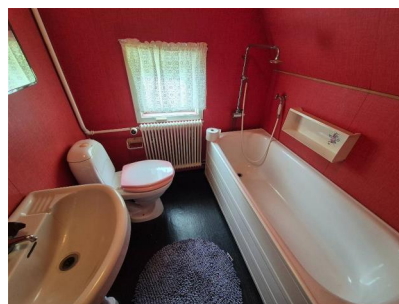
Våtutrymmet bedöms som äldre.

Eftersom funktionen, som innebär att ytskiktet/tätskiktet ska vara vattentätt, kan vara nedsatt finns en ökad risk att vatten tränger igenom ytskiktet/tätskiktet med vattenskador i omkringliggande konstruktioner som följd.

Vi renovering av utrymmet skall gällande branchregler följas.

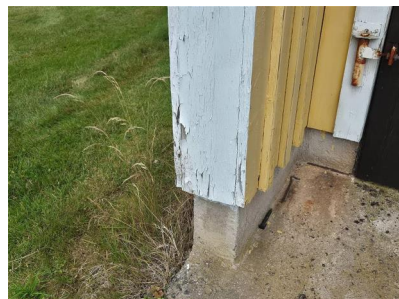
Fasadpanelen är i behov av målning/underhåll.

För att öka livslängden på fasadbeklädnaden rekommenderas målning och underhåll.

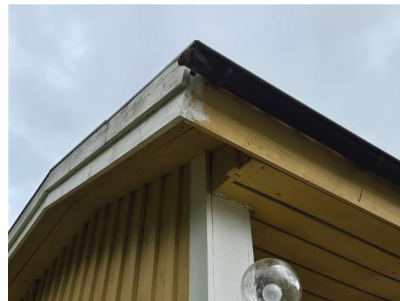
Hängrännor är skräpfyllda.

Eftersom hängrännor är fulla med skräp finns risk för fuktskador på fasad och sockel då vatten kan svämma över.

Hängrännan är öppen i änden. Då vattnet inte leds bort så ökar fukt belastningen mot grunden och konstruktionen.

För att förhindra översvämning rekommenderas rensning av hängrännor.

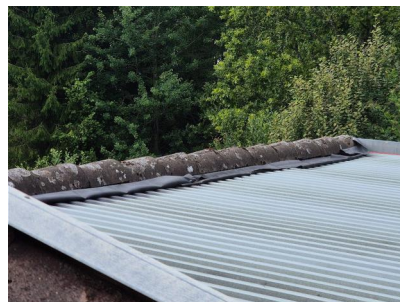
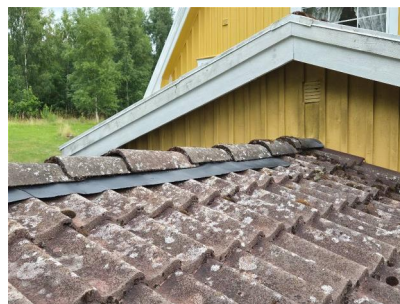
Yttertaket är äldre och i behov av renovering.

Det finns brister i takets utförande som indikerar på en ökad risk för fuktskador.

Anslutning mellan garagetak och gavelvägg är bristfälligt utförd.

Detta medför risk för att regnvatten kan rinna in mellan anslutningen och gavelväggen, vilket i sin tur kan leda till mikrobiella skador i tak och väggkonstruktioner.

Taket är äldre och har passerat tiden för sin tekniska livslängd. Renovering av yttertaket rekommenderas. Kontakta en takentreprenör för en renovering. I samband med renoveringen bör omkringliggande konstruktioner kontrolleras för att upptäcka eventuella följdskador.

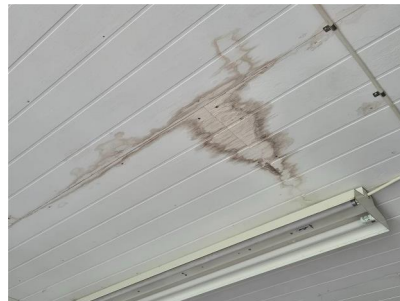
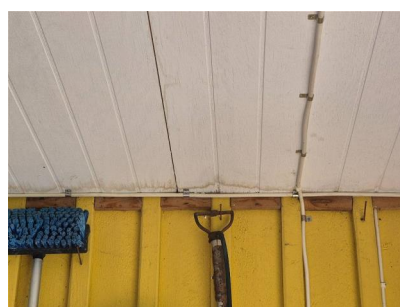
Taket har fuktfläckar.

Fuktfläckar kan bero på olika saker, och kan vara ett tecken på en tidigare eller en pågående fuktskada.

Vi rekommenderar en fördjupad undersökning för att bedöma orsak och omfattning.
