Anticimex Överlåtelsebesiktning av småhus - nivå 1

Fastighetsbeteckning: Tyngel 2:7	
Fastighetsägare: Jan-Olof Djerf	
Fastighetsadress: Simonstorp 6	
Postnummer: 335 96	Ort: Kulltorp

Besiktningdatum: 2024-05-02	Protokollnummer: 68236054
Temperatur: 11 °C	Väderlek: Sol
Tekniker: Tommy Eriksson	
E-post: tommy.eriksson@anticimex.se	
Kontor: Jönköping	
Närvarande: Husägare

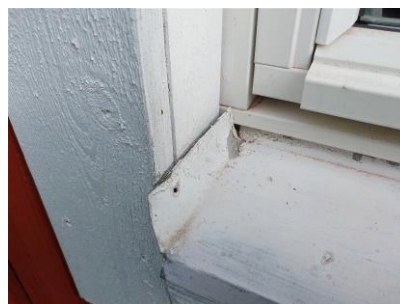
Fönsterbleck är otäta vid infästningar.

Eftersom fönsterblecken är otäta finns risk att vatten rinner in i väggen vilket i sin tur kan leda till fuktskador i väggkonstruktionen.

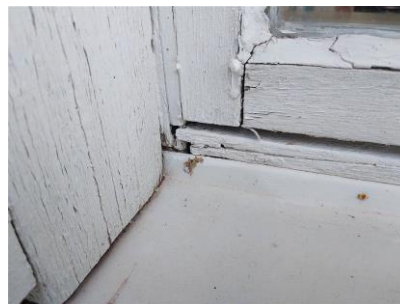
Mindre rötskador finns i fönsterkarm.

Dessa bedöms inte ha lett till bakomliggande skador men man bör byta de som är rötskadade

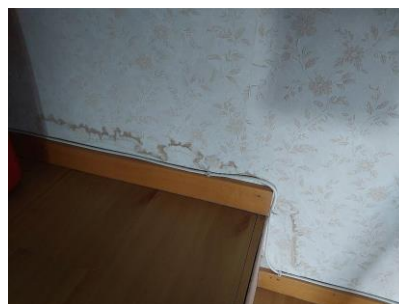
Väggen har äldre fuktfläckar.

Vid fuktindikering så noterades inga förhöjda fuktvärden.

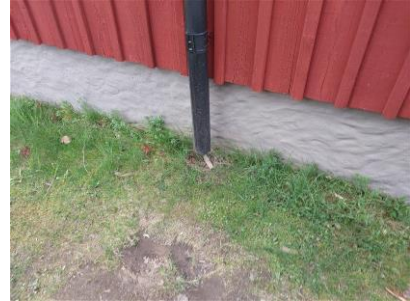
Ett stuprör är inte anslutet till markledning.

Stuprör som inte är anslutet till markledning kan medföra en ökad fuktbelastning på grundmur/sockel som i sin tur kan leda till fuktrelaterade skador.

Rekommendera att leda bort vattnet från grunden
